## **Grondwateronderzoek Schermeweg te Alkmaar**

Definitief

**project** Grondwateronderzoek Schermerweg te Alkmaar  
**projectnummer** 203420  
**projectleider** Stèphanie de Hilster

**datum** 6 april 2021  
**referentie** 203420\_R\_SHI\_0458

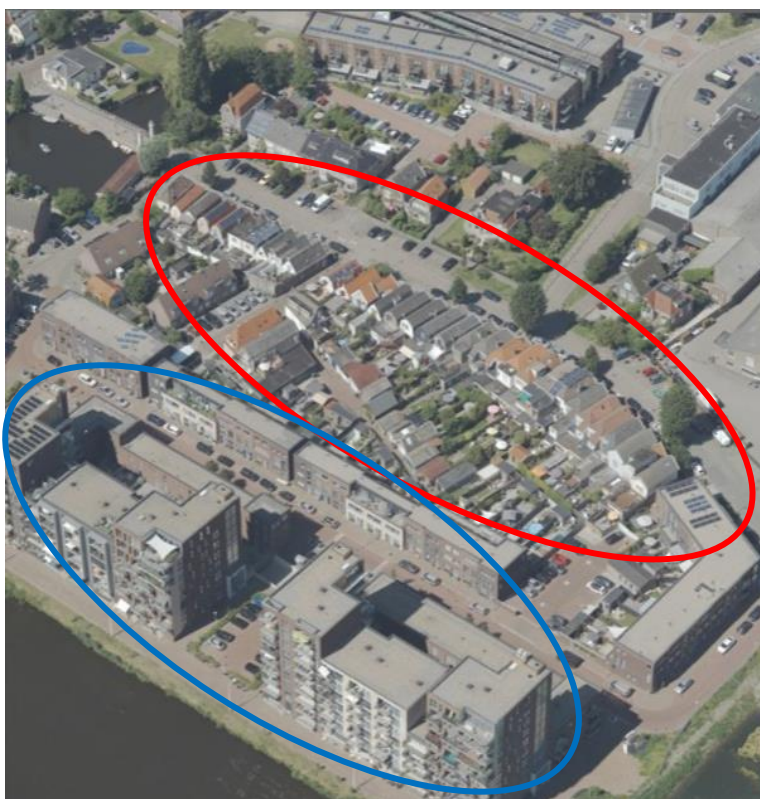
Stadswerk072 heeft de afgelopen jaren meerdere meldingen van wateroverlast ontvangen van bewoners aan de Schermerweg te Alkmaar. Uit een reeds uitgevoerd onderzoek naar vochtoverlast aan de Schermerweg 29 bleek dat de overlast bij dit pand hoofdzakelijk wordt veroorzaakt door grondwater [8].

**Figuur 1:** Overzicht onderzoekslocatie (bron: Cyclomedia [2020]). De rode cirkel markeert de woningen met gemelde overlast, de blauwe cirkel markeert de nieuwbouw.

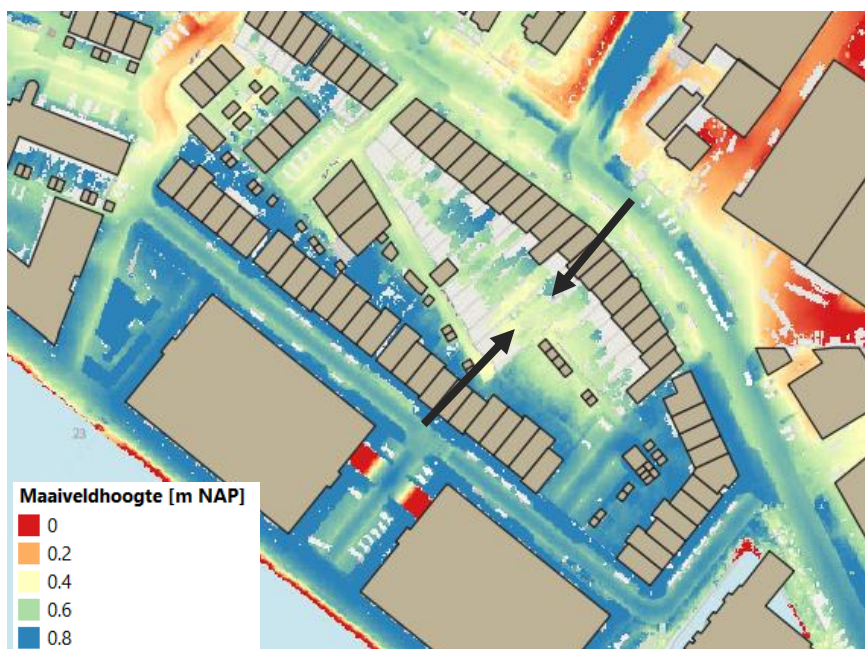
Het huidige maaiveldniveau varieert binnen het projectgebied tussen NAP 0,4 m en NAP 0,8 m [3]. Tijdens de bouw van de appartementencomplexen en de nieuwbouw is het maaiveld met circa 70 cm opgehoogd [7]. Het oorspronkelijke maaiveld, van het braakliggende terrein, bedroeg circa NAP 0,0 m. Het huidige maaiveld loopt dus vanaf de nieuwbouwcomplexen omlaag richting de achtertuinen van de woningen aan de Schermerweg. Zie figuren 3 en 4.

**Figuur 3:** Huidige maaiveldhoogte in het projectgebied. Het maaiveld loopt vanaf de Schermerweg en vanaf de Scheepsjagerstraat omlaag richting de achtertuinen van de woningen aan de Schermerweg (zie de zwarte pijlen).

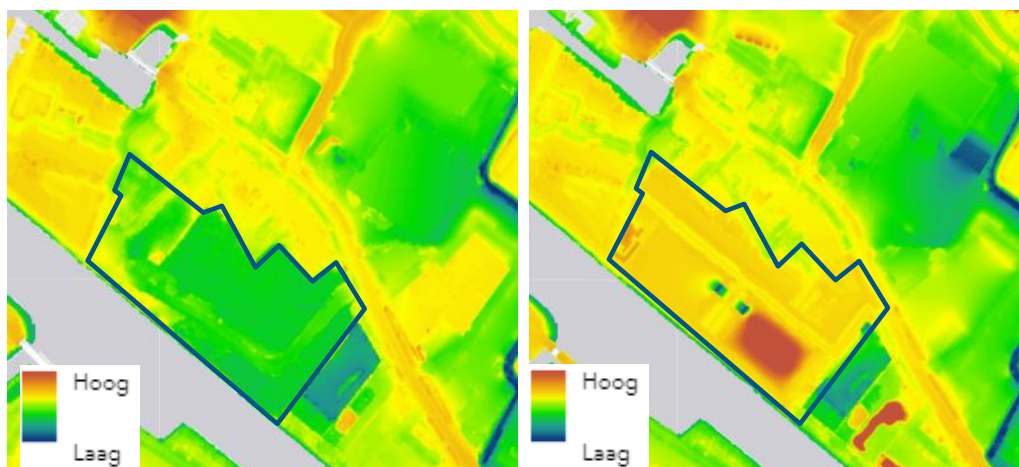
**Figuur 4:** Maaiveldhoogte voor (links) en na (rechts) ophoging ten behoeve van de realisatie van nieuwbouw aan het Jaagpad.

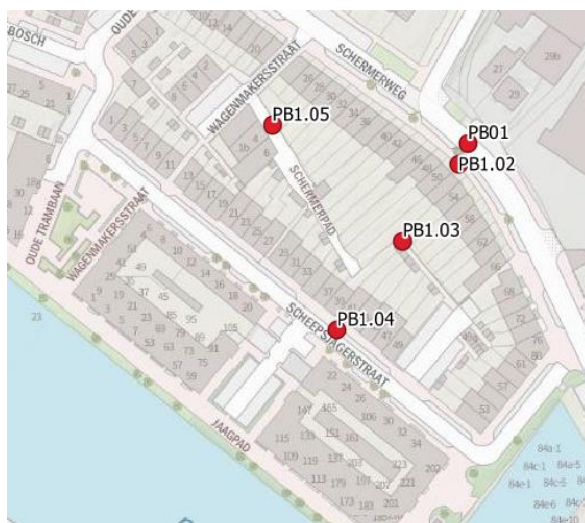
**Figuur 5:** Peilbuislocaties waar de freatische grondwaterstand is gemeten tussen september-december 2020.

Bij de voorgevel van Schermerweg 50 (peilbuis PB1.02) staat het grondwater echter al hoger (minimaal 0,49 m onder maaiveld). Deze stijging loopt door tot in de stegen (peilbuizen PB1.03 en PB1.05). De hoogst gemeten grondwaterstanden gedurende de meetperiode bevond zich 1 cm boven maaiveld (peilbuis PB1.03) en 9 cm onder maaiveld (peilbuis PB1.05).

We adviseren om de huidige monitoring in het projectgebied voort te zetten in (een gedeelte van) de peilbuizen (minimaal peilbuizen PB1.04 en PB1.05). Langere meetreeksen geven meer inzicht in de jaarlijkse fluctuatie van de grondwaterstand en kunnen gebruikt worden om het model lokaal te optimaliseren (met name in de stegen). Daarnaast kan het effect van eventueel genomen maatregelen worden gemonitord.

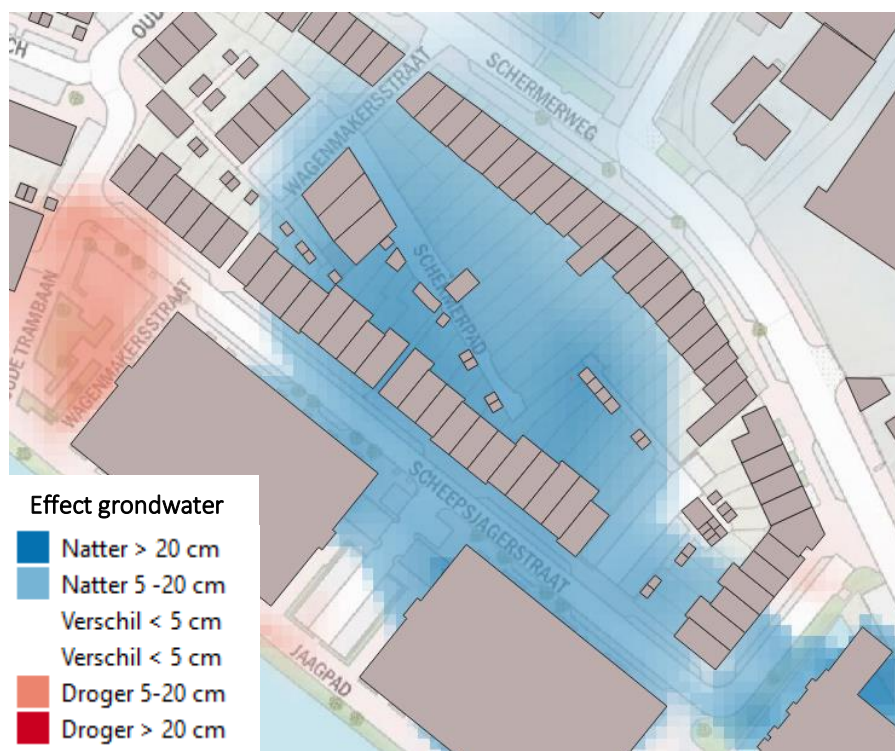
In de situatie vóór de nieuwbouw, was de grondwaterstand op basis van het grondwatermodel in het onderzoeksgebied al relatief hoog. De modelresultaten laten zien dat de nieuwbouw en herontwikkeling bij de Scheepsjagerstraat lokaal voor een beperkte verhoging van de grondwaterstand hebben gezorgd, zie figuur 6. Ter plaatse van het Schermerpad en de achtertuinen van de woningen aan de Schermerweg staat het grondwater in een representatief natte periode circa 10 cm hoger dan voor de nieuwbouw. Dit is een gecombineerd effect van de gewijzigde verharding in het gebied, en de aanleg van de parkeerkelders en het infiltratieriool in de Scheepsjagerstraat.

**Figuur 6:** Gesimuleerde structurele grondwaterstandsverhoging in een maatgevend natte periode, als gevolg van de nieuwbouw en herontwikkeling bij de Scheepsjagerstraat.

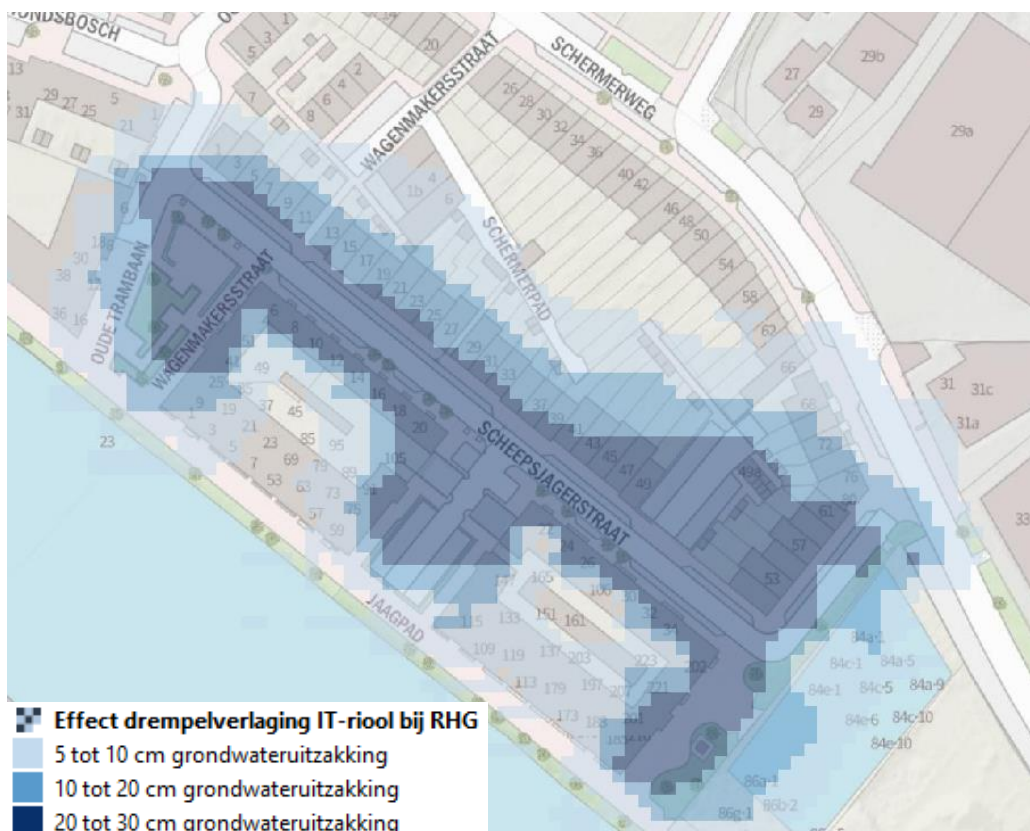
Een modelberekening met een verlaging van de drempelhoogte van het infiltratieriool (van NAP 0,00 m naar NAP -0,30 m), laat zien dat de grondwaterstand in een representatief natte periode tot maximaal 30 cm uitzakt rondom de leiding (zie figuur 7). Het verlagen van de drempel zorgt ervoor dat de leiding bij een lagere grondwaterstand al water zal afvoeren, in plaats van infiltreren. Het effect blijft grotendeels beperkt tot de woningen aan de Scheepsjagerstraat. Bij de percelen Schermerweg 58 t/m 76 verwachten we een grondwaterstandsverlaging tot maximaal 10 cm.

**Figuur 7:** Gesimuleerde structurele grondwaterstandsverlaging in een maatgevend natte periode (RHG), als gevolg van een verlaging van de drempelhoogte (van NAP 0,0 m naar NAP -0,30 m) in het infiltratieriool bij de Scheepsjagerstraat.

Eind februari 2021 is de drempelhoogte van het infiltratieriool verlaagd naar NAP -0,35 m.
