# Grondwateronderzoek Schipperstraat, Alkmaar

## Rapport

**project** Grondwateronderzoek Schipperstraat Alkmaar  
**projectleider** Stèphanie de Hilster  
**contactpersoon** Ruben Bouwhuis  
**onderwerp** Grondwateronderzoek Schipperstraat Alkmaar  
**status** Concept

**datum** 5 juli 2023  
**referentie** 223785\_AdB\_RAP\_0001\_v1

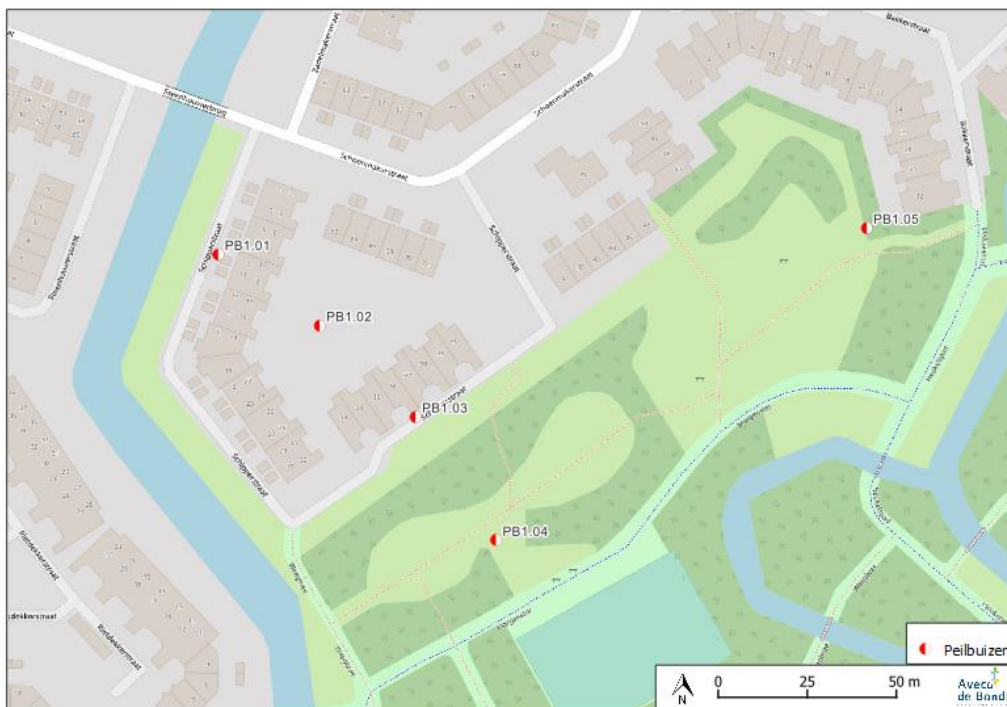
**Figuur 1:** Locatie peilbuizen en grondboringen. Grondboringen zijn gezet ter plaatse van alle peilbuizen.

Op het openbaar terrein ter hoogte van PB1.01 en PB1.03 bestaat de eerste 2 m van de ondergrond uit matig tot zeer fijn zand (wegcunet), met uitzondering van een 10 cm dik kleilaagje op een diepte van 1,4 m -mv ter plaatse van PB1.01. Ten hoogte van PB1.03 begint op circa 2,10 m-mv een kleipakket. Ter plaatse van het ingesloten grasveld, bij PB1.02, ligt dit kleipakket dicht aan het maaiveld, gezien hier geen zandig wegcunet is aangebracht. Vanaf 0,6 m -mv worden hier slecht doorlatende klei- en veenlagen aangetroffen. Bovendien wordt in de eerste 0,2 m-mv sterk siltig en humeus zand aangetroffen, dat in de regel slecht water doorlaat. In het Rekerhout (PB1.04 en PB1.05) wordt direct aan maaiveld een sterk kleiige en humeuze laag aangetroffen van circa 30 cm dik, bovenop een circa 0,9 tot 1,3 m dik zeer fijn tot matig fijn zandpakket. Hieronder begint de slecht doorlatende kleilaag. In tabel 1 zijn de dieptes van de aangetroffen kleilagen weergegeven.

Wat verder opvalt is dat bij 65% van de ondervraagde woningen waarvan de tuin grenst aan het Rekerhout of aan het door woningen ingesloten grasveld ter hoogte van peilbuis PB1.02 (zie figuur 1), wateroverlast in de tuin wordt ervaren in de vorm van plaspvorming. Volgens bewoners kan het regenwater onvoldoende snel de bodem in zakken, mede door een hoge grondwaterstand.

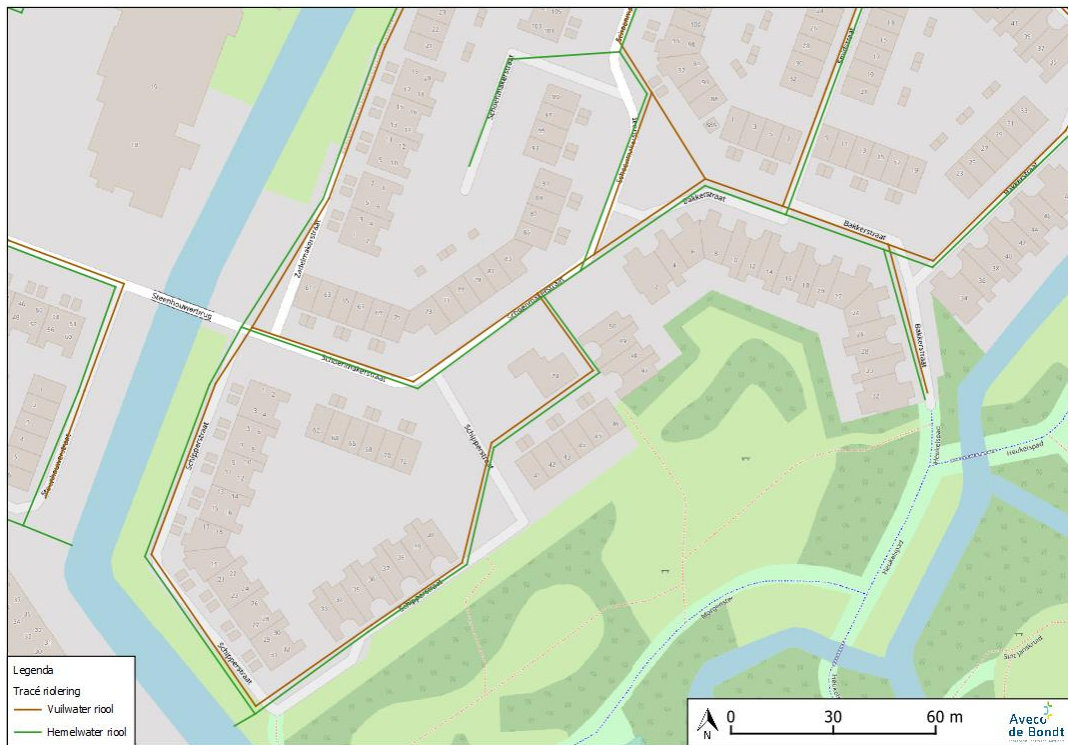
**Figuur 2:** Huidige riolering binnen het projectgebied [5].

Het tracé van de riolering is weergegeven in figuur 2 [5]. In het projectgebied is een gescheiden vuil- en hemelwater rioolsysteem aanwezig, daterend uit 1980. De aanlegdiepte (b.o.b. van de leiding) van het vuilwater riool bedraagt NAP -1,66 m en voor het hemelwaterriool varieert deze tussen de NAP -1,55 m en NAP -2,31 m.

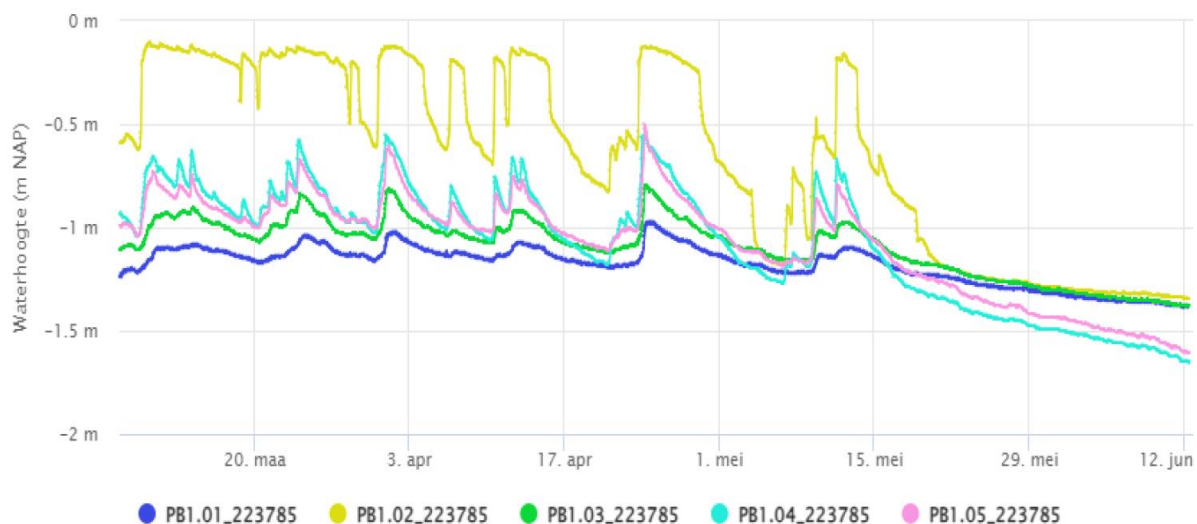
**Figuur 3:** Gemeten grondwaterstanden in het projectgebied

Wat opvalt in de meetreeksen is dat de grondwaterstand in en langs het Rekerhout (PB1.04 en PB1.05) sterker reageert op neerslag dan in de Schipperstraat. Dit heeft mogelijk te maken met de verhardingsgraad: in het park kan hemelwater meer infiltreren dan bij de verharde wegen. In natte perioden staat het grondwater in het Rekerhout daarnaast ook hoger. In drogere perioden, met name na 15 mei, zakt de grondwaterstand in het Rekerhout (zowel in PB1.04 als PB1.05) beneden het niveau van de grondwaterstand in de Schipperstraat, wat mogelijk kan worden verklaard doordat meer water verdampt in het park.

De grondwaterstand in het ingesloten grasveld achter de woningen (PB1.02) is significant hoger dan in de omgeving, en staat bij neerslag tot aan het maaiveld. Dit komt naar verwachting door de matig humeuze en

sterk siltige toplaag van de bodem (slecht waterdoorlatend) in combinatie met de slecht waterdoorlatende kleilaag op 0,6 m-mv (zie [bijlage 3](#) voor boorprofiel), waardoor beperkt ruimte is voor infiltratie van hemelwater.

De ontwateringsdiepte in de Schipperstraat ter hoogte van PB1.01 bedraagt minimaal 0,85 m en ter hoogte van PB1.03 minimaal 0,6 m. We nemen deze waarden aan als representatief voor een natte periode. De ontwateringsdiepte in het Rekerhout en het grasveld tussen de woningen van de Schipperstraat is daarentegen significant kleiner, waarbij de grondwaterstand in een natte periode stijgt tot aan maaiveld.

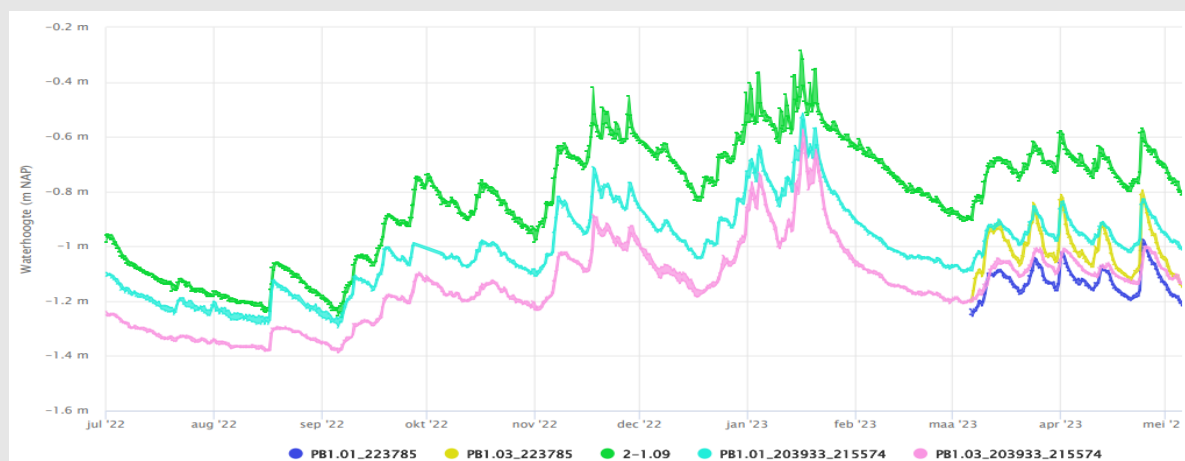
In onderstaande grafiek zijn de meetreeksen uit PB1.01 en PB1.03 vergeleken met nabijgelegen meetreeksen (op een afstand van < 200m van het projectgebied), die op een vergelijkbare locatie in het wegcunet staan. De grondwaterstand volgt tussen maart en juli 2023 een soortgelijke trend in alle meetreeksen. Tussen december 2022 en januari 2023 is te zien dat de grondwaterstand in de drie meetreeksen buiten het projectgebied (PB1.01\_203933\_215574, PB1.03\_203933\_215574 en 2-1.09) meermaals hoger zijn geweest dan tussen maart en juli 2023.

Door de RHG van de langjarige meetreeksen te vergelijken met de hoogst gemeten waarde gedurende de meetperiode van de Schipperstraat zien we dat deze vergelijkbaar zijn. Hieruit kunnen we opmaken dat de hoogste waarde gemeten met de projectpeilbuizen representatief zijn voor een natte periode.

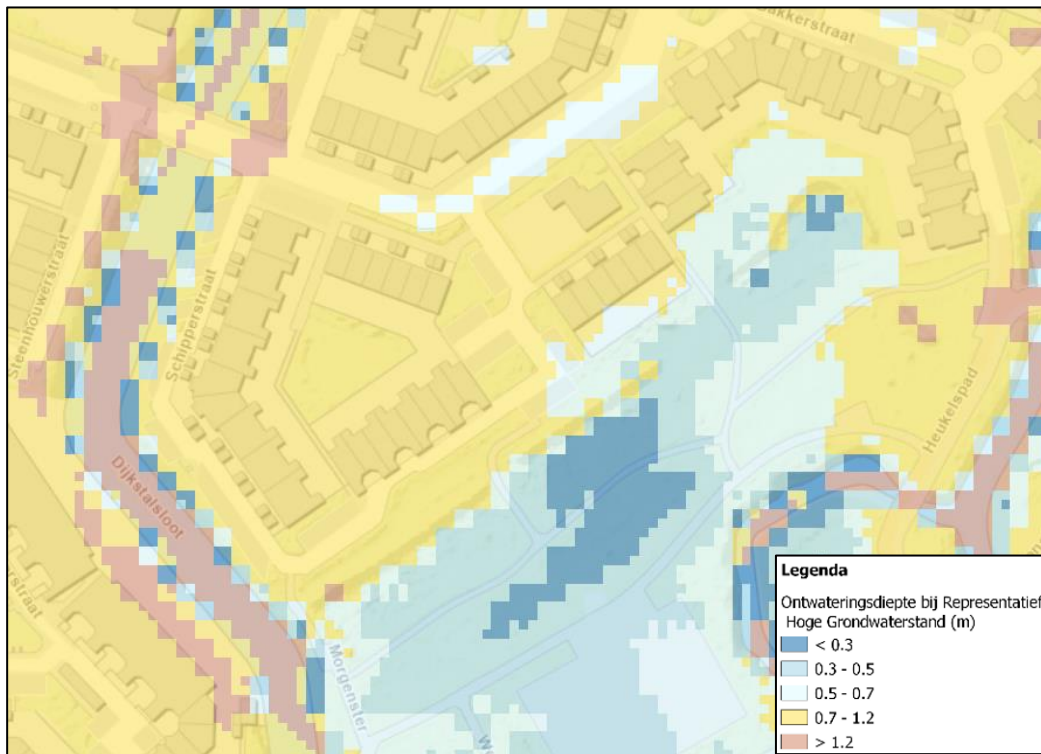
**Figuur 4:** Ontwateringsdiepte bij RHG, volgens het grondwatermodel van Alkmaar [6]

Met het stedelijk grondwatermodel van de gemeente Alkmaar is inzicht verkregen in de ruimtelijke variatie van de grondwaterstanden in het gebied. De modelresultaten zijn weergegeven in figuur 4. Hierin is duidelijk het verschil in ontwateringsdiepte tussen het Rekerpark en het bebouwde gebied van de Schipperstraat en omgeving te zien.

We adviseren de gemeente om maatregelen te treffen ter regulering van de grondwaterstanden op openbaar terrein ter plaatse van de wegen, tussen de woningen en het Rekerpark en eventueel ter plaatse van het grasveld tussen de woningen van de Schipperstraat. Alvorens dit in te richten adviseren we een drainageplan op te stellen waarbinnen een ontwerp en drainageniveaus worden vastgesteld. Bij dit ontwerp dient onder andere rekening te worden gehouden met de aanwezigheid van de ondiepe klei- en veenlagen, wat ervoor zorgt dat de grondwaterstand niet te veel verlaagd kan worden, vanwege het eventuele risico van zettingen van deze slappe bodemlagen.

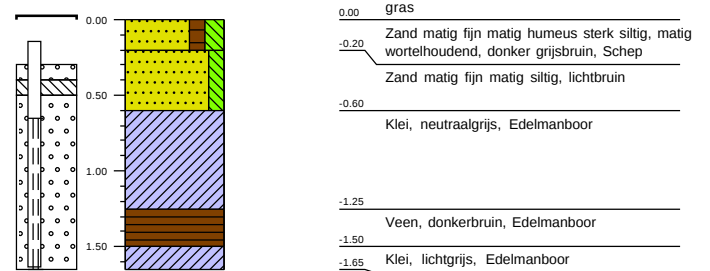
## Monsterpunt: Pb1.02

De plasvorming in de achtertuinen rondom het grasveld ter hoogte van peilbuis PB1.02 staat waarschijnlijk in relatie tot de slecht doorlatende bodem onder het grasveld. Het hemelwater kan hier slecht infiltreren vanwege ondiepe kleilagen (en een siltig en humeuze zandlaag direct onder maaiveld). Daarnaast heeft de bodem vanwege de zeer kleiige bodem weinig bergingscapaciteit. Ook de hoge grondwaterstanden in het Rekerhout kunnen worden gerelateerd aan de slecht doorlatende kleilagen en doordat het lager gelegen is dan de omgeving.
