## **Grondwateronderzoek Schermeweg te Alkmaar**

Definitief

**project** Grondwateronderzoek Schermerweg te Alkmaar  
**projectnummer** 203420  
**projectleider** Stèphanie de Hilster

**datum** 6 april 2021  
**referentie** 203420\_R\_SHI\_0458

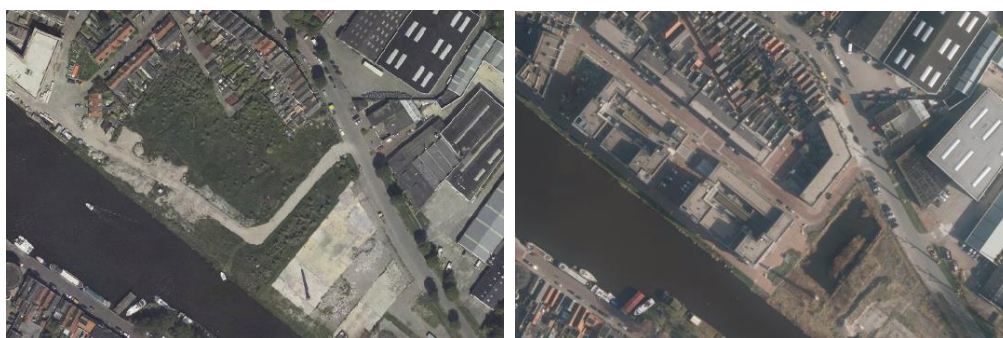
Het gebied ten zuiden van de onderzoekslocatie, langs het Jaagpad, was tot 2010-2011 braakliggend. Vanaf 2011 zijn 2 appartement complexen, inclusief parkeergarage, en diverse woningen gerealiseerd (zie figuur 2). Het vloerpeil van de kelder onder de appartementencomplexen bedraagt NAP -0,90 m [1].

**Figuur 2:** Herontwikkeling ten zuiden van de Schermerweg (luchtfoto 2009, luchtfoto 2017) [bron: Cyclomedia].

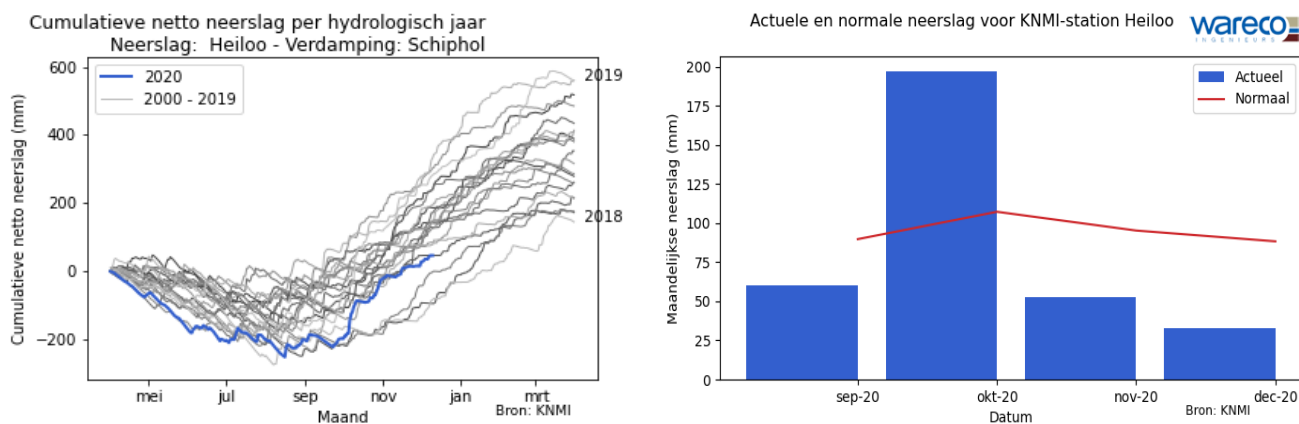
Het jaar 2020 was een relatief droog jaar ten opzichte van voorgaande jaren, evenals de meetperiode september-december (zie figuur 5). We verwachten dat de gemeten grondwaterstanden in de meetperiode lager zijn dan in voorgaande, nattere, jaren. In de verdere analyse gebruiken we daarom de hoogst gemeten grondwaterstanden om inzicht te verkrijgen in de grondwatersituatie bij een natte periode. Zie onderstaand tabel 1 voor een overzicht van de gemeten grondwaterstanden en de kleinst gemeten ontwateringsdiepte.

**Figuur 5:** Cumulatieve netto neerslag per hydrologisch jaar (links) en maandelijkse neerslagsom gedurende de meetperiode ten opzichte van normaal (rechts) [KNMI, 2020].
